EEN ONGELUK ZIT IN EEN KLEIN HOEKJE

Een ongeluk zit in een klein hoekje, maar kan vaak grote gevolgen hebben. Dat geldt zeker voor ongevallen bij het transport van gevaarlijke stoffen. De aard van het materiaal speelt daarbij mee, maar ook het feit dat, in tegenstelling tot in een fabriek, er personen bij betrokken kunnen raken die relatief onbekend met het materiaal zijn.

Voorbeeld onderzoek incident

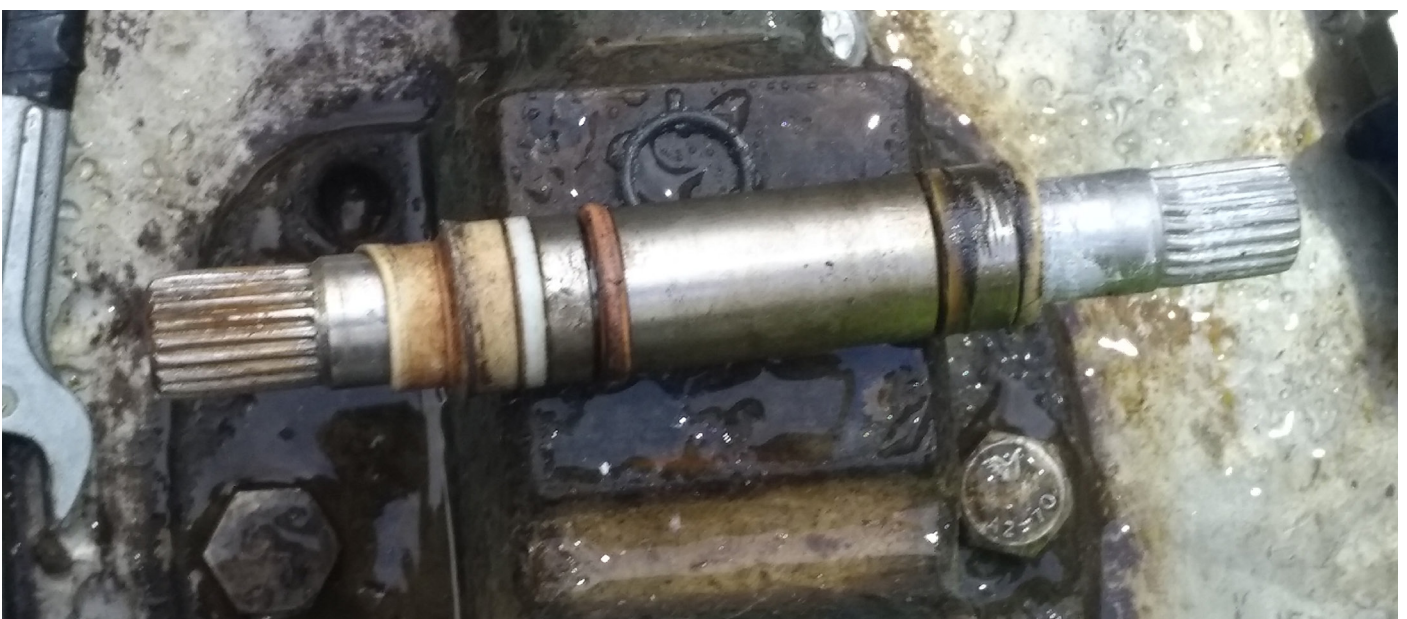
Onderzoek aan as vlinderklep toont aan: stand niet door geweld veroorzaakt. (©VVA)

Bij het ontmantelen van de losvoorziening blijkt dat er geen pakking aanwezig is. Door het ontbreken van de pakking is de lekkage ontstaan. Daarnaast blijkt uit technisch onderzoek dat de vlinderafsluiter 90°

gedraaid in het huis zit. Onderzoek van de onderdelen toont aan dat de afsluiter echt verkeerd is gemonteerd en niet door geweld is verdraaid. Uit opgevraagde documentatie blijken er al meerdere laad/loshandelingen met deze container te zijn gedaan na het laatste onderhoud.

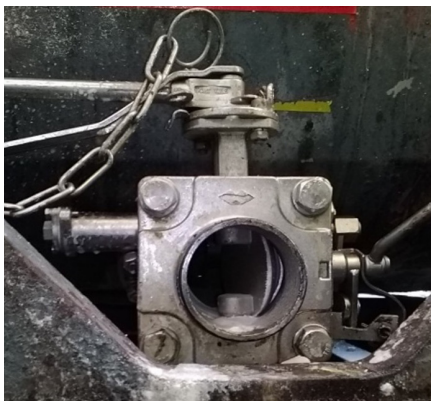
Open klep 'in positie gesloten'. (© VVA)

Door de gedraaide vlinderafsluiter dacht de lossers dat de afsluiter open stond terwijl deze 'dicht' aangaf en vice versa. Het 'sluiten' van de afsluiter stopte zodoende de lekkage niet.

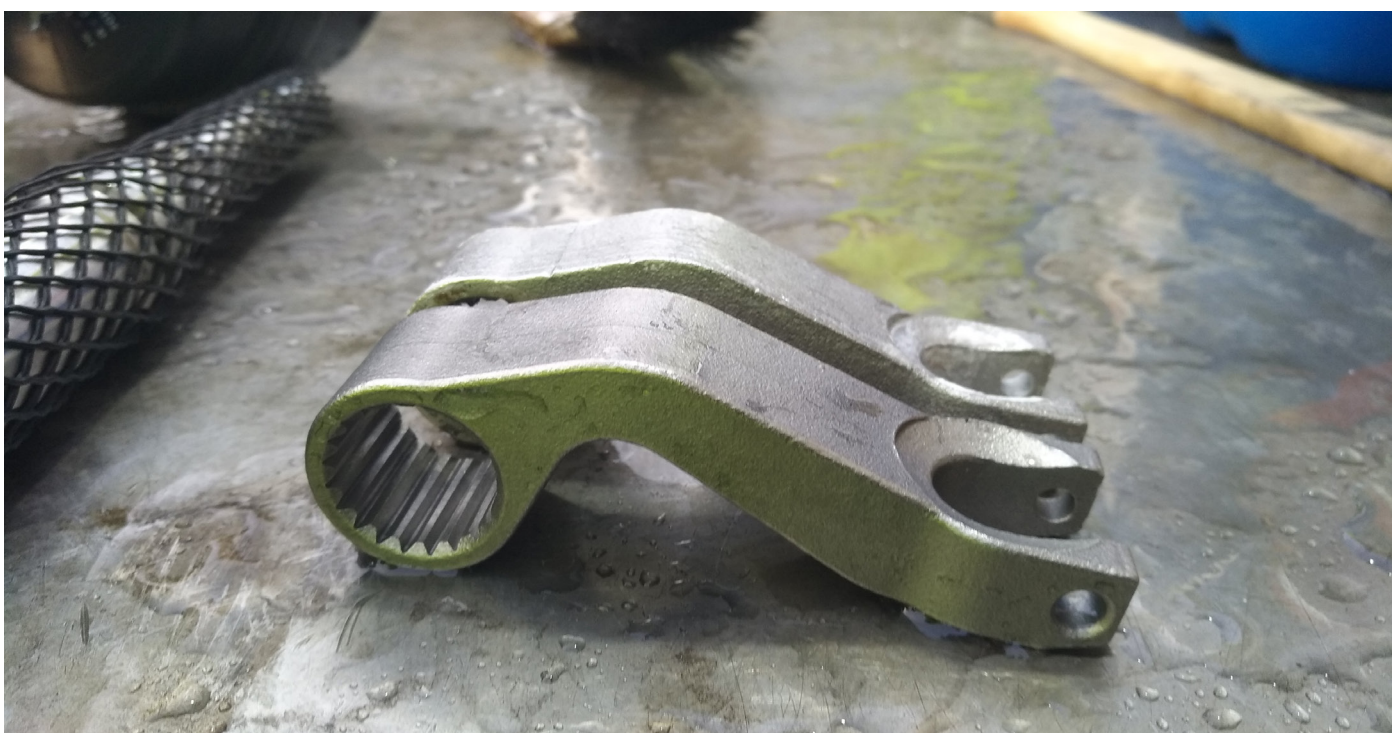
Vergelijksonderzoek tussen nieuw materiaal en onderdeel betrokken bij incident. (©VVA)

De bodemaafsluiter blijkt bij onderzoek perfect te werken, de onderdelen zijn ook niet vervormd

ten opzichte van nieuwstaat. De aanname is dat door het afkoelen en opnieuw opwarmen van de inhoud van de container stelsels zijn ontstaan die het sluiten van de bodemaafsluiter verhinderden. Bij het volledig leeglopen van de container zijn deze stelsels weer opgelost. Deze aanname kan achteraf echter niet meer bewezen worden.
